Marie AMADE, Master 2 - 1er juillet 2021
Projet de fin d'étude - L'art de la transformation

LES BERNARDINES

RÉHABILITATION D'UN COUVENT EN UN CENTRE
CULTUREL ET UNE RÉSIDENCE MÉDICO-SOCIALE

Couvent Notre-Dame-des-Anges, dit des Bernardines
Saint-Aignan-sur-Cher, Loir-et-Cher (41), Région Centre-Val-de-Loire

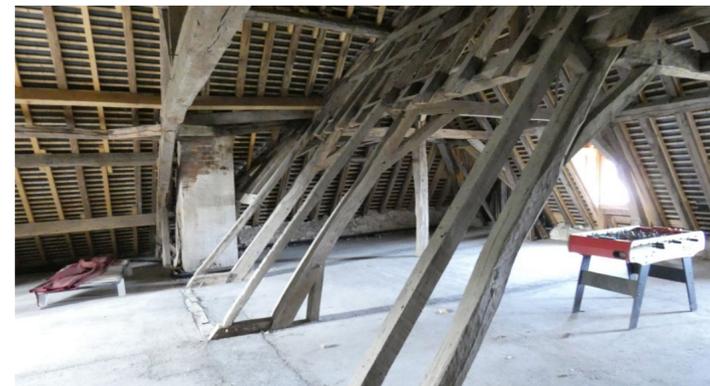
3. Jonction des deux charpentes. L'une pour une toiture à deux pans (à gauche) et la seconde à quatre pans

On suppose que le porche a été aménagé suite à la réunion de ces entités, générant un passage couvert. La charpente nous signale également la rencontre de deux systèmes constructifs différents, et on distingue très bien l'ajout ultérieur de la tour d'escalier en pans de bois, divergent des techniques constructives en pierre massive sur l'ensemble des éléments du XVIIe siècle du site. Il a par ailleurs conservé sa cheminée d'origine.

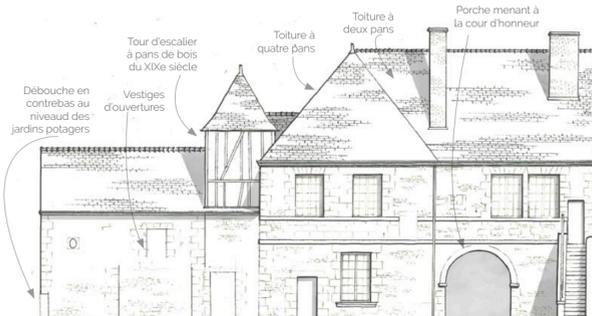
Relevé de la façade Est du bâtiment des abbesse

Ce sont ces façades tournées vers la « cour d'honneur » qui permettent le mieux de comprendre les évolutions du bâti. On lit aisément sur la façade nord l'adjonction, dans un deuxième temps, d'une galerie à deux niveaux contre le bâtiment d'origine. Les arcades en façade est le confirment, tout comme le chaînage en façade nord (et la différence d'appareillage de moellons sur la partie la plus ancienne, et la pierre de taille pour l'extension) les épaisseurs de mur sur le plan, et le rajout de charpente modifiant la pente du gouttereau est. Il se trouve que ces déambulations ont, dans un troisième temps été fermées de sorte à agrandir l'espace intérieur en aménageant de nouvelles pièces. Enfin, se dessinent encore mieux que de l'autre côté, la tour d'escalier en pans de bois du XIXe siècle, et la variété des systèmes constructifs et structurels de la partie nord.

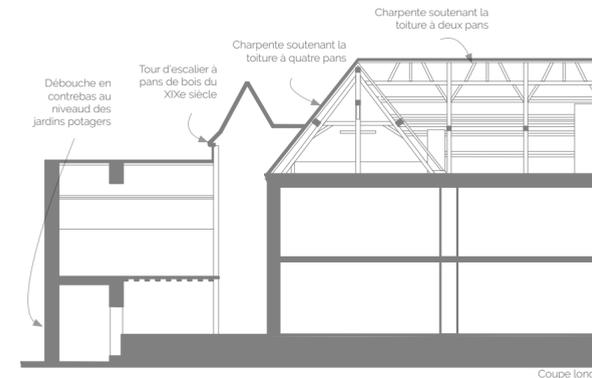
Coupe longitudinale

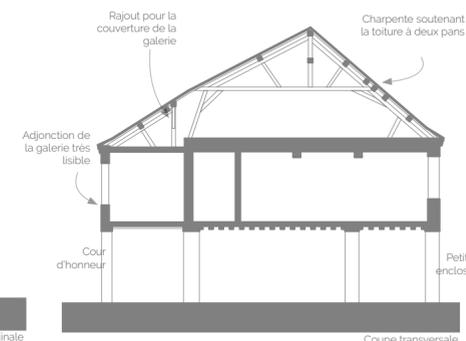
Coupe transversale

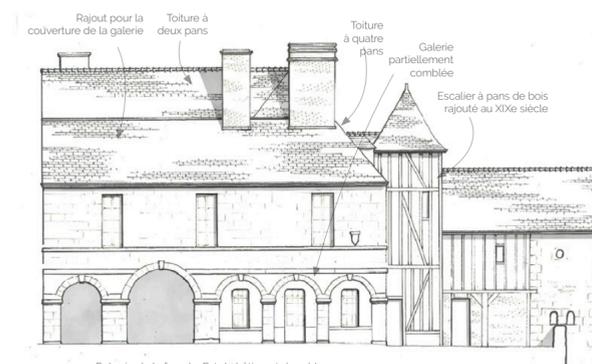
Relevés de la façade Est du bâtiment des abbesse

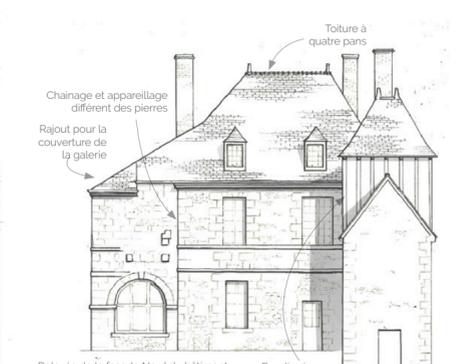
Relevés de la façade Nord du bâtiment des abbesse

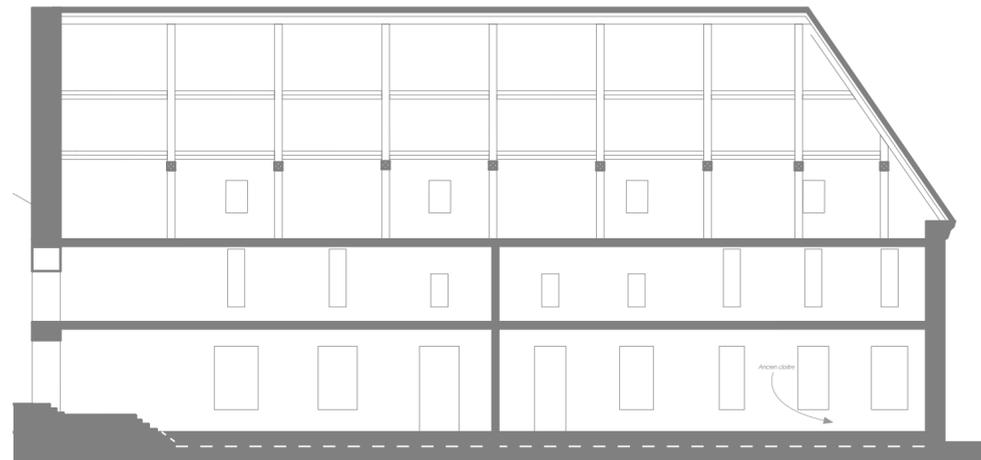
Coupe longitudinale du couvent

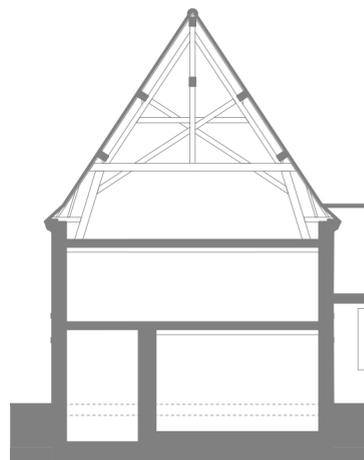
Coupe transversale du couvent

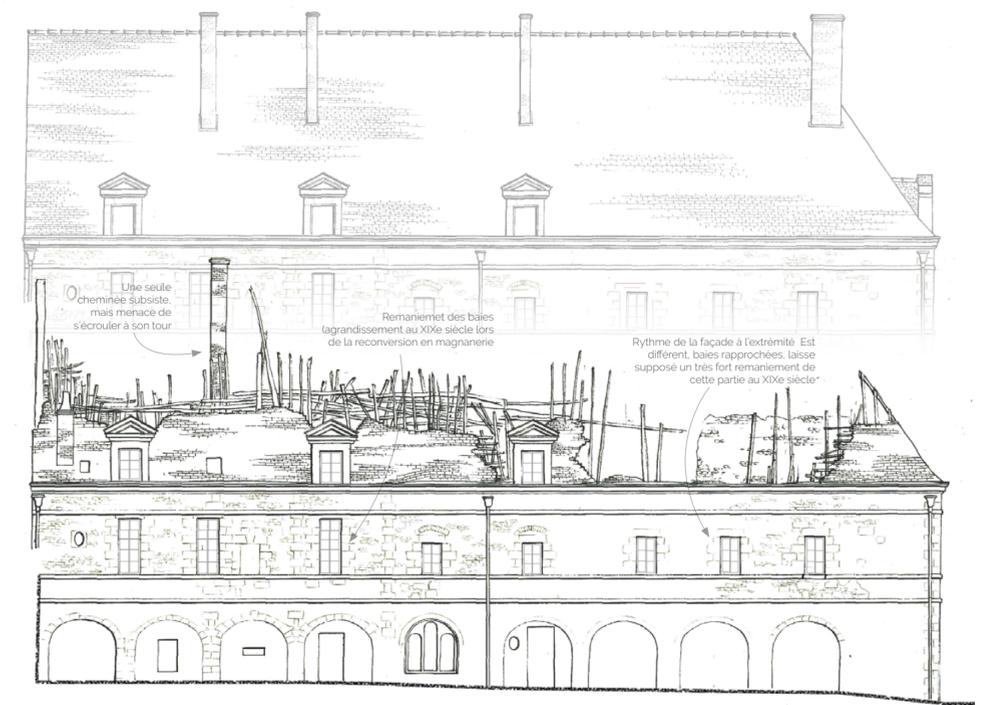
Relevés et reconstitutions des façades sud du logis principal

La façade sud présente des arcades qui ont été obstruées de la même manière que le bâtiment des abbesses, pour étendre la superficie intérieure du logis. Il n'y a pas de traces visibles de la chapelle et de son clochès à priori implantés à l'est de la façade sud et qui devait former un des côtés du cloître. Une petite chapelle a néanmoins été aménagée dans une travée du cloître dans les années 1890.

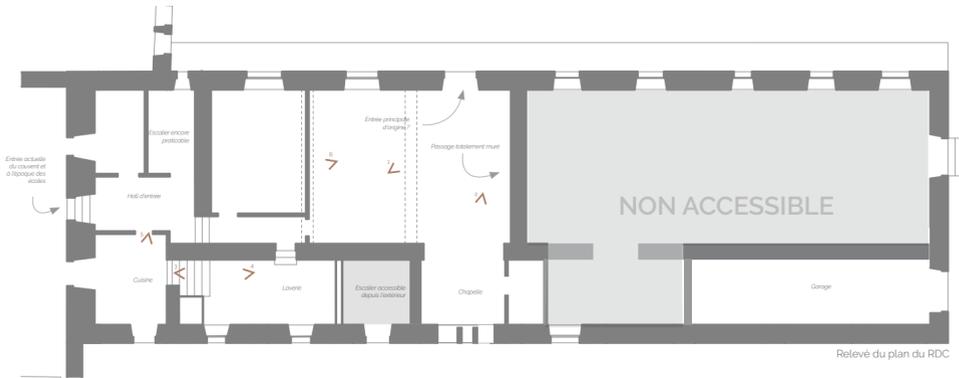
Relevé du plan du RDC

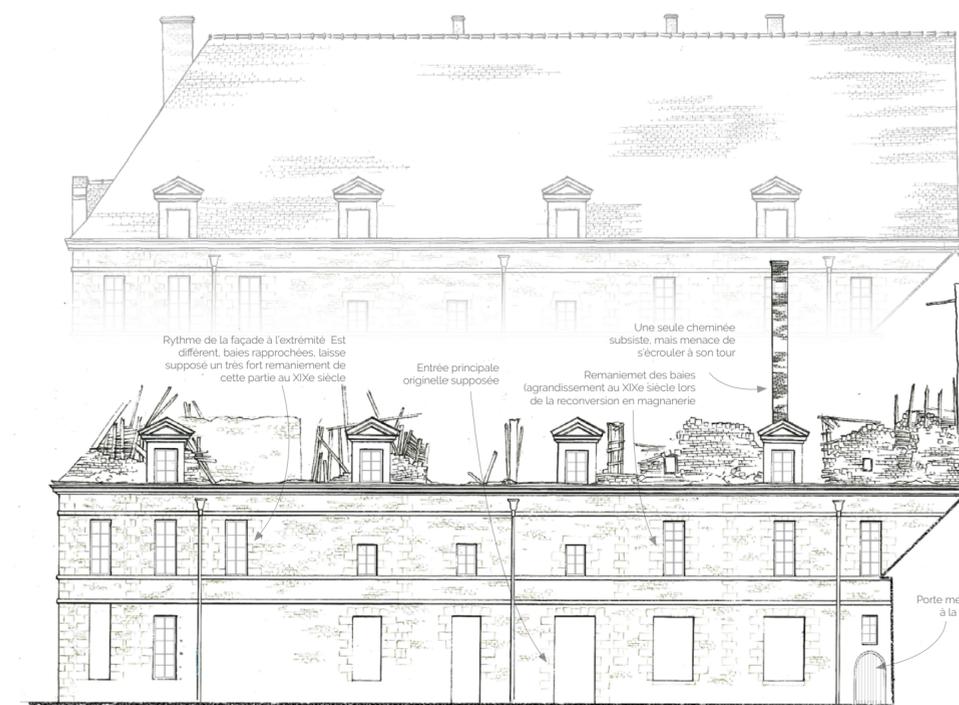
Relevés et reconstitutions des façades est et nord du logis principal

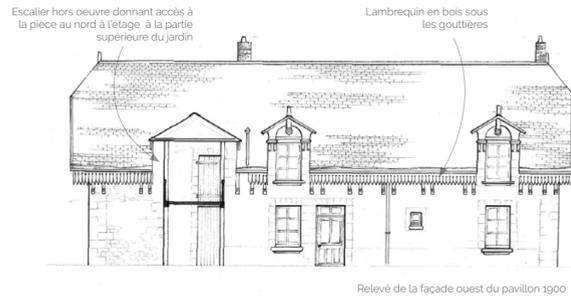
Relevé de la façade ouest du pavillon 1900

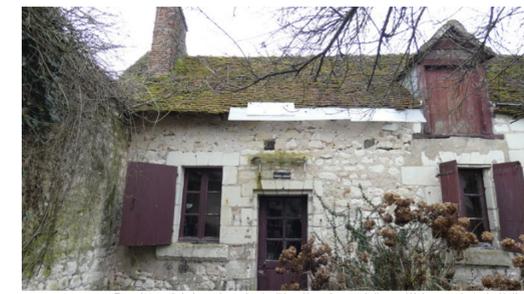
Façade nord de la maison des invités, désordres en toiture, désabrement et végétation

Elle présente des façades en tuffeau et une toiture de tuiles parfois incomplète et rapiécée et gagnée par la mousse. L'entre-deux génère avec l'atelier adjacent présente des désordres dus à la stagnation de l'humidité. Concernant l'intérieur de la maison, les bois sont en bon état, le solivage de la plus petite pièce semble très ancien. L'ensemble ne semble pas porter de traces d'infiltrations d'eau, les désordres majeurs se trouvant dans les combles.

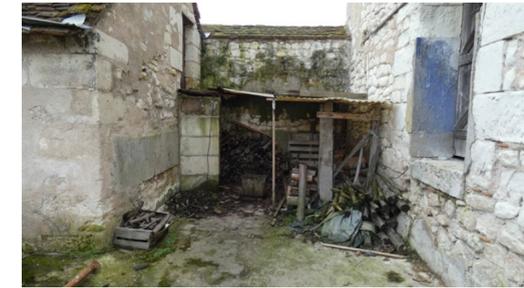
Espace indéfini entre la maison des invités et la grange, aux nombreux désordres dus à l'étanchéité de la dalle

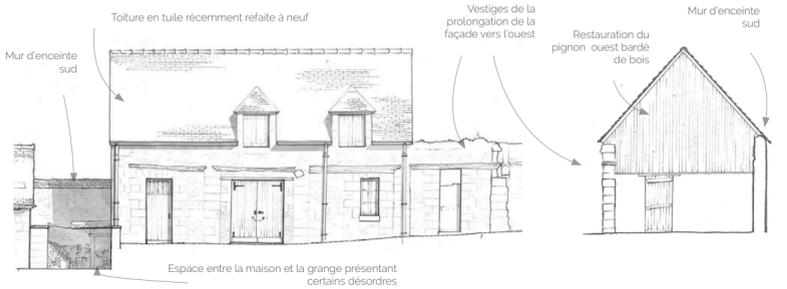
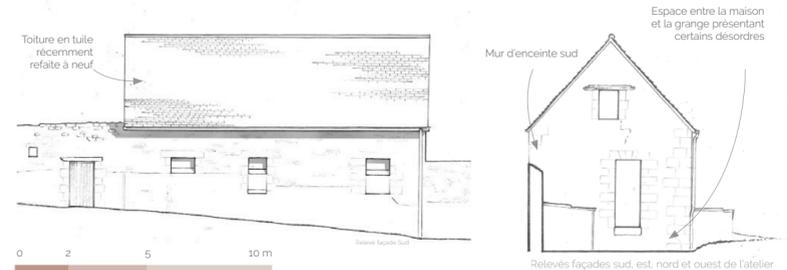
Relevés façades sud, est, nord et ouest de l'atelier

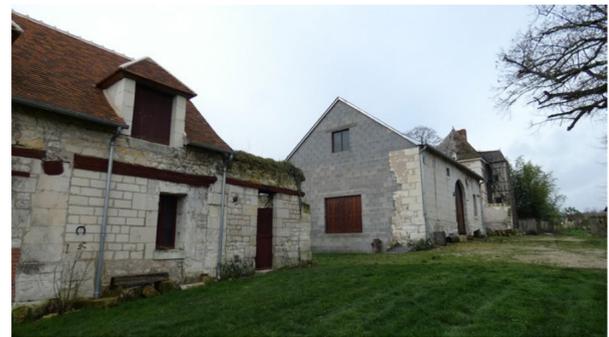
Pignon Est réparé au parpaing dans l'urgence de la préservation du bâtiment

On distingue sur la carte postale que le bâtiment se prolongeait autrefois jusqu'à la grange suivante. Il ne reste aujourd'hui qu'un petit pan de mur avec une porte. En très mauvais état en 2015, la toiture en tuiles a été entièrement renouée par les actuels propriétaires et le pignon nord-ouest a été « réparé » et habillé d'un bardage bois.

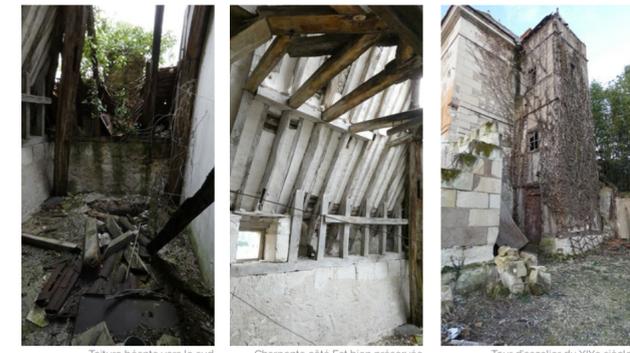
Toiture béante vers le sud

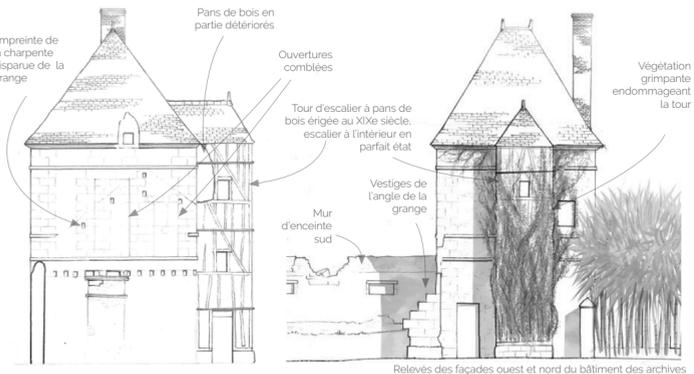
Relevés des façades ouest et nord du bâtiment des archives

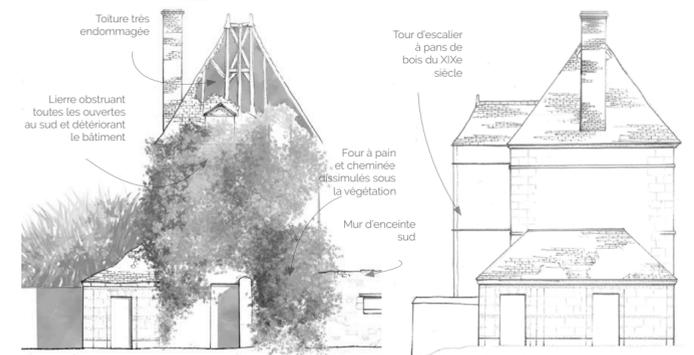
Relevés des façades Sud et Ouest du bâtiment des archives

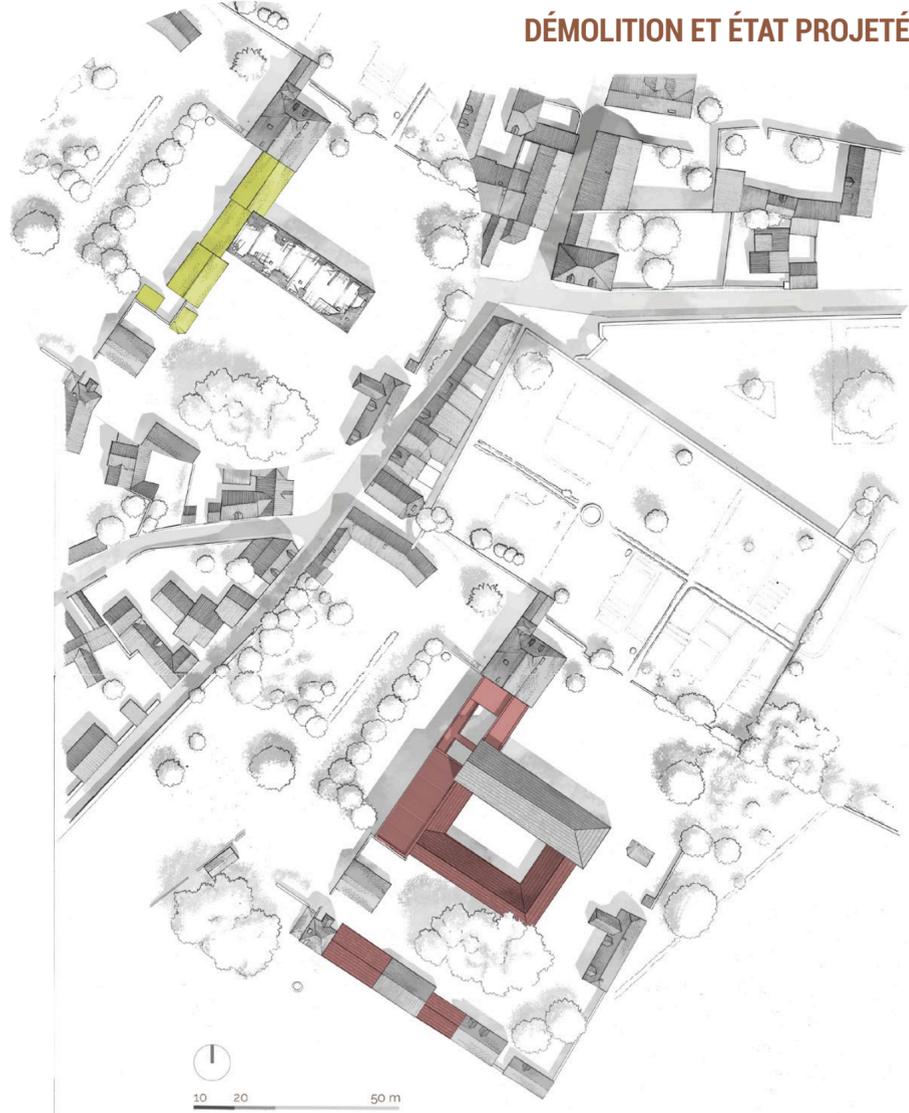
Du point de vue architectural, l'enjeu de ce projet est de restituer une fonctionnalité globale intrinsèque à son usage d'origine, avec une attention particulière portée aux circulations. Comme énoncé précédemment, l'édification des classes est venue rompre le lien qui subsistait entre les abbesses et le couvent. Il a alors été décidé de supprimer ces classes pour tisser de nouveau le lien entre les deux corps anciens, idée renforcée notamment l'invitation à prolonger la circulation initiée par les arcades du côté est des abbesses.

Une aile vient donc prolonger le bâtiment des abbesses à la manière de ce qui était représenté sur le plus ancien cadastre napoléonien. L'aile se poursuit au sud au-delà du couvent pour dessiner une nouvelle façade à l'ouest et nous choisissons de venir refermer le quadrilatère initié par le couvent et cette nouvelle extension pour générer une figure qui a disparu depuis bien longtemps du site : un cloître.

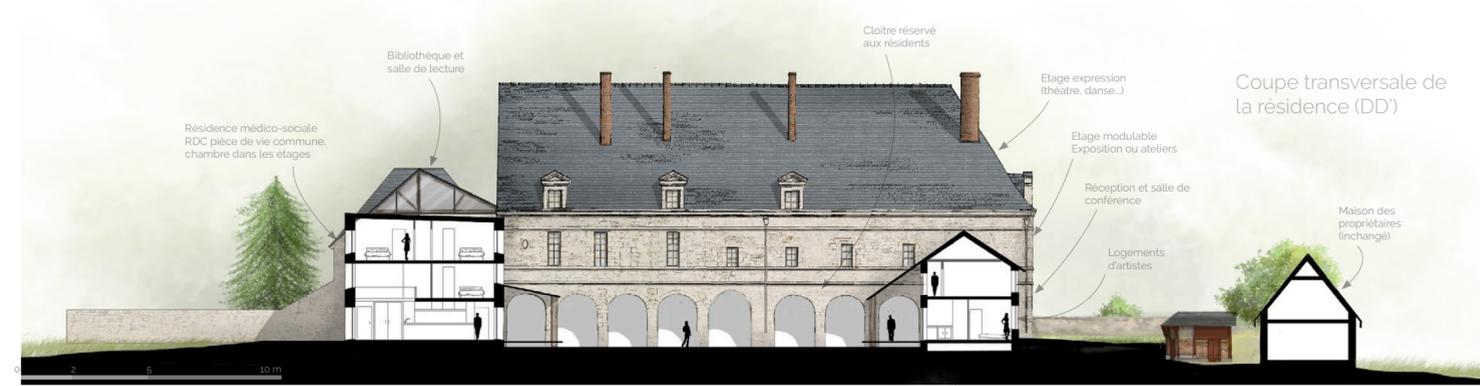
Coupe transversale de la résidence (DD')

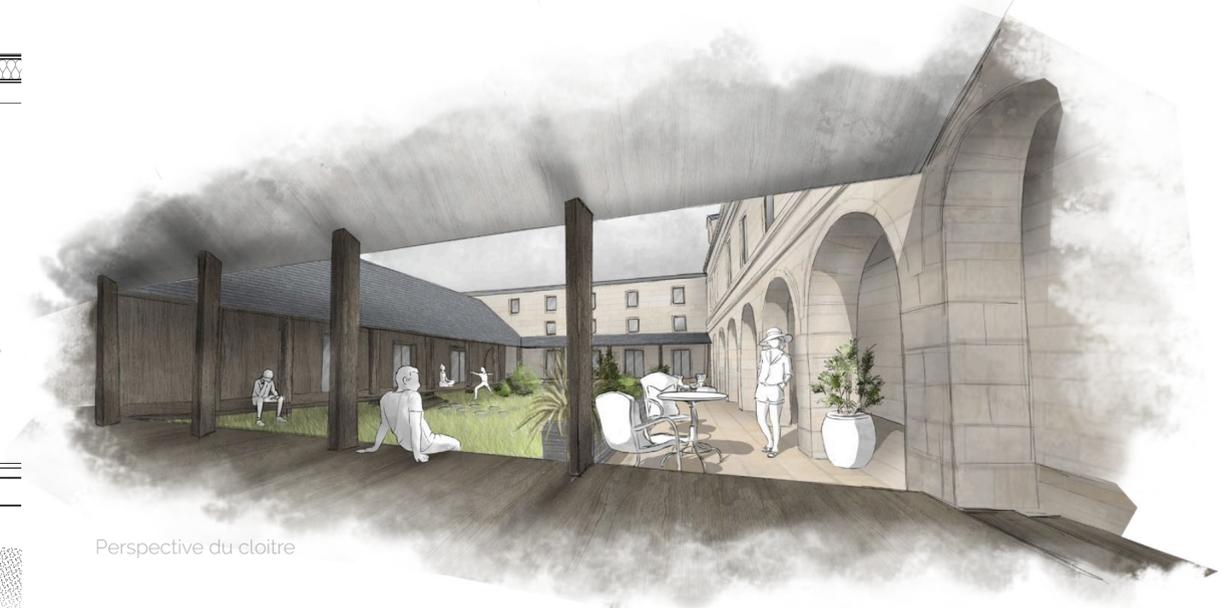
Perspective du cloître

Il y a dans ce projet une hiérarchisation de l'intervention, entre ce qui relève de l'interprétation d'un édifice dont nous n'avions que l'emprise pour l'aile nord-sud, que nous choisissons d'exécuter en pierre massive, et le dessin d'une figure emblématique telle que le cloître qui semble suggérée sans être attestée, pour laquelle nous choisissons une structure bois, plus légère. Les lourds piliers en tuffeau d'un côté se matérialisent par des poteaux de bois élancés de l'autre, soutenant une déambulation en suspension tel un engawa japonais. Si les matérialités de ce cloître viennent sûrement en rupture avec celles de son prédécesseur (tant est-il qu'il y en ait eu un), il conserve néanmoins les symboliques et usages dus à ce genre d'espaces. La dimension privée des lieux le destine uniquement aux résidents et aux artistes logés sur place, proposant des espaces qui leur sont réservés tels les salles de jeu, de sport, de repos, de consultation et d'entretien.
